## Notat

Vår referanse Nicolai Holtskog	Mottaker Thomas Forslund Johnsen
E-post Nicolai.holtskog@afry.com	
Dato 13/11/2023	
Prosjekt ID 24411

### Mulighetsstudier geologi: Parkeringsløsning i fjellhall, Kristiansund

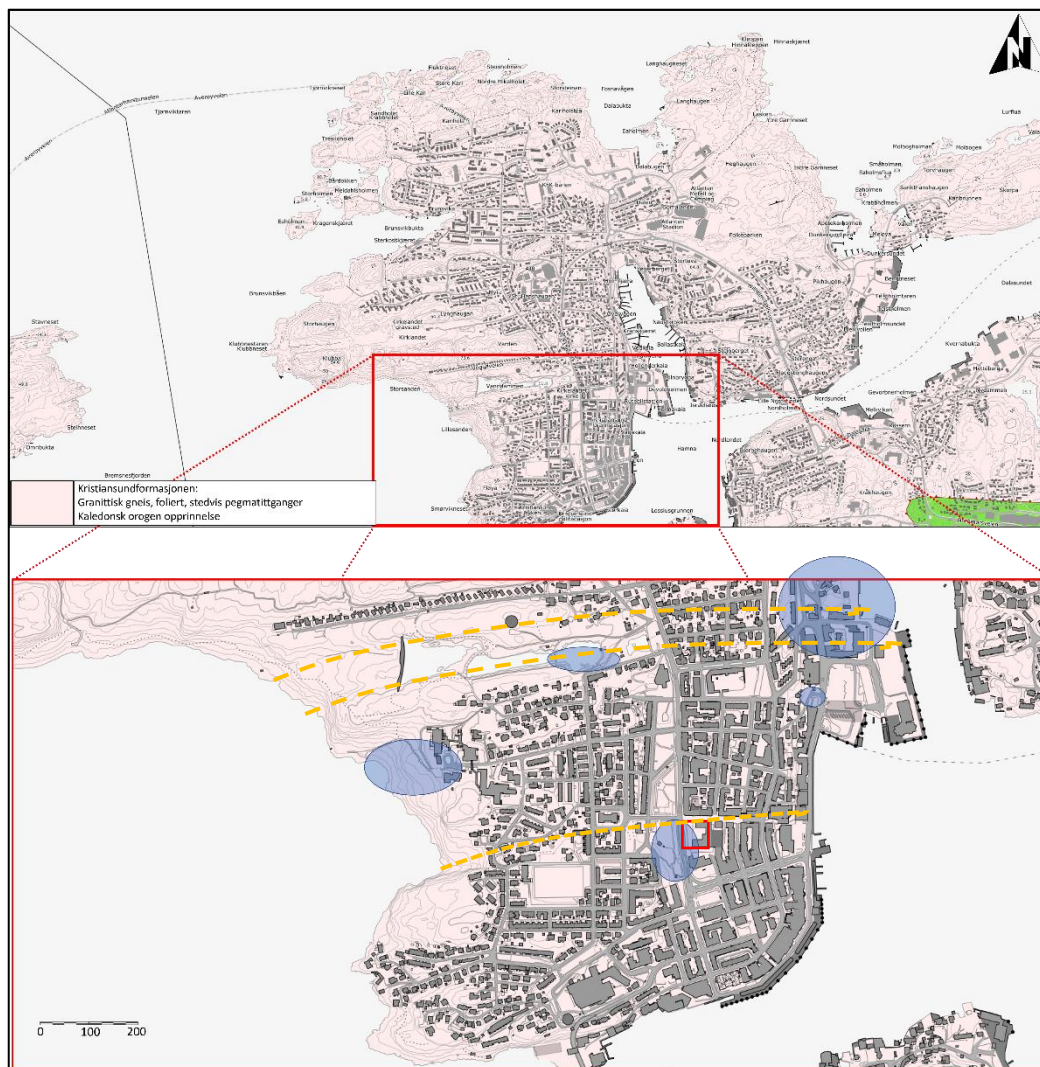
Figur 2: Oversiktskart med geologi over det aktuelle området for ny underjordisk parkeringsløsning (NGU.no). Blå sirkler markerer områder der det har blitt foretatt feltregistreringer i forbindelse med befaring 10-11.10.2023. Gul stiplede linjer indikerer antatt svakhetssone; nordre svakhetssone med antatt plassering mellom linjene og den mindre søndre er antatt langs linjen. Rødt kvadrat markerer plassering av byggegrøp til Normoria.

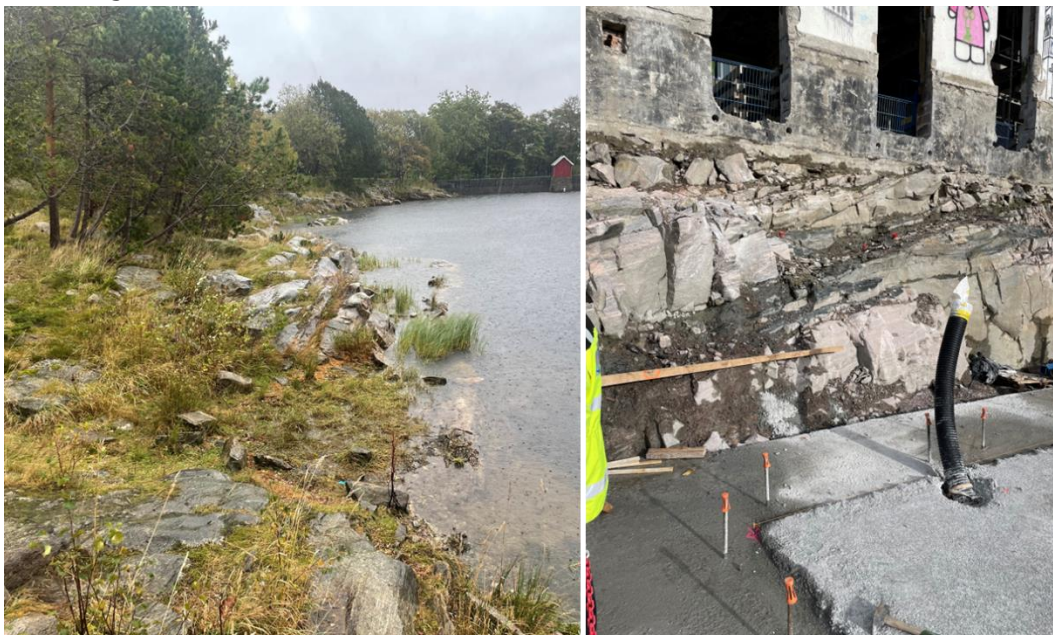
Den nordlige angitte svakhetssonen er stedvis tydelig definert i overflaten med vannfylte forsenkninger og med flere åpne sprekker i berget (figur 3). Det ble ikke funnet tydelige tegn til denne sonen lenger mot bryggeområdet i øst.

I sør er det også angitt en potensiell svakhetszone som er kartlagt at krysser byggegrop helt nord til prosjektet Normoria (figur 3). Denne er ikke identifisert under feltbefaringen 2023, men er mulig påtruffet under geoteknisk undersøkelser i forbindelse med

forprosjektstudier tilknyttet nytt kulturhus (Normoria) [5]. Sonen er ikke påvist og det knyttes derfor usikkerhet til sonens eksistens.

*Figur 3: Bilder fra områder med antatte svakhetssoner. Venstre bilde viser deler av nordre svakhetszone med tydelige åpne sprekker i ØV-retning og forsenkning i terrenget, bildet er tatt mot vest. Høyre bilde tatt mot nordre vegg av byggegrop til Normoria som muligens sammenfaller med søndre svakhetszone, det er ikke observert tegn til svakhetssonen i det aktuelle området.*

- Større svakhetssoner kan være kostnadskrevende da behov for både bergsikring og vann- og frostsikring normalt øker i slike soner
- Nordlig sone bør unngås (ref. figur 2) og det bør ved hjelp av grunnundersøkelser utelukkes at denne påtreffes i prosjektet.
- Mindre svakhetssoner som søndre sone er antatt å være (ref. figur 2), krever normalt noe økt sikringsbehov.
